Tilstandsrapport og status

Albøge Vandværk

15. Juni 2010

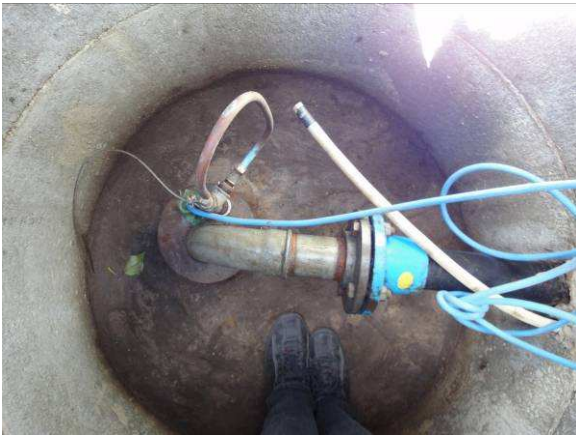
Boring 71.409

Ledningsgennemføringen gennem forerørsforseglingen skal tætnes med ledningsforskrumning med gummelieste i stedet for tape.. elektriskerrøret gennem tørbrøndens side skal fjernes. Udføres disse tiltag, vil bedømmelsen af tilstanden ændres til 2.

Tørbrønden har behov for mindre udbedringer, som for eksempel tætning af ledningsgennemføring gennem forerørsforseglingen samt fjernelse af ubenyttet elektriskerrør. Derudover vurderes boring og tørbrønd at være i god stand.

Tørbrønd skal udbedres jf. bemærkninger i afsnit 7.4. Det anbefales generelt vandværkerne at etablere overjordiske råvandsstationer.

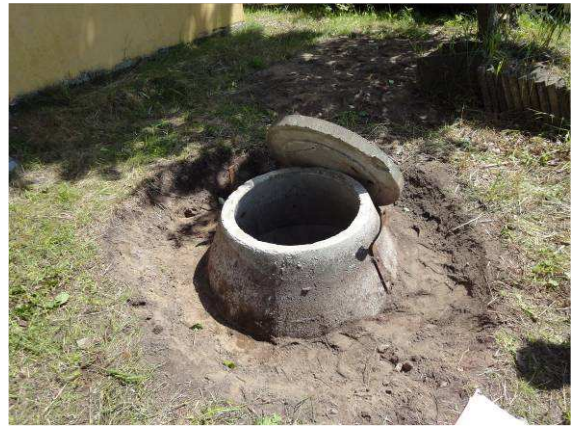
Overbygning, tørbrønd

Bemærkning til indvindingsanlæg:
Gammelt elektriskerrør skal fjernes.

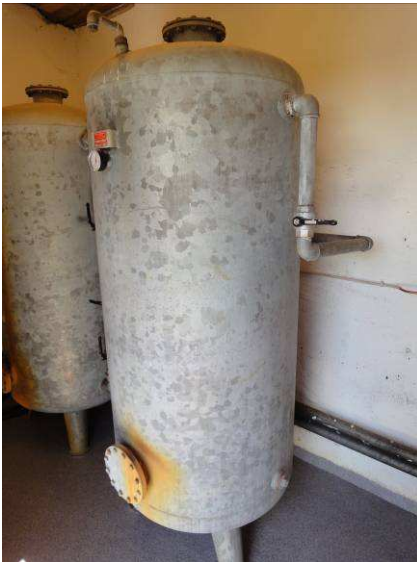
Filtre

Vandværket har i de senere år haft overskridelser på blandt andet jern og ammonium. Dette kan skyldes utilstrækkelig beluftning og filtrering, og der er også sket reovering af filteret. Der har været en mindre bakteriologisk overskridelse, sandsynligvis ved kontaminering da der blev arbejdet med filteret. Ud over ovenstående, giver det behandlede vand ikke anledning til bemærkninger.
