## Tilstandsrapport og status

### Lystrup Strand Vandværk

2010

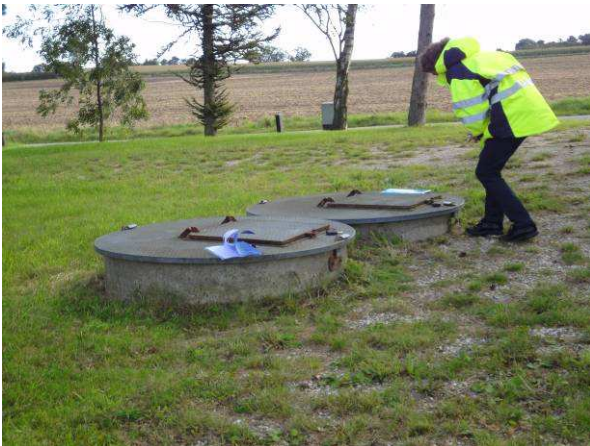
DGU nr.	Bygningsmæssig tilstand	Maskinel tilstand	Teknisk-hygiejnisk tilstand
60.39	3	2	A
60.40	3	3	A
60.92	2	2	A
<i>Kun angivet for aktive boringer</i>			<i>Klassificering er beskrevet på side 3 og 4</i>

60.39 og 60.40: Ikke tætte rørgennemføringer. Ikke pakninger ved dæksler.

Vandværkets 2 ældste boringer, DGU-nr 60.39 og 60.40 er ca. 45 år gamle. For 60.40s vedkommende er der ved eftersyn konstateret en nedgang i ydelse, og det er vurderet at boringen trænger til regenerering. På grund af det sårbare sandmagasin der indvindes fra, er det et spørgsmål om boringen bør opgives på længere sigt. Hvis vandværket får et større antal forbrugere kan boringen og den ligeledes aldrende 60.39 måske med fordel erstattes af en ny boring på samme kildeplads, der føres til det nedre sandmagasin eller kalken.

Nordlige kildeplads med B1 og B2

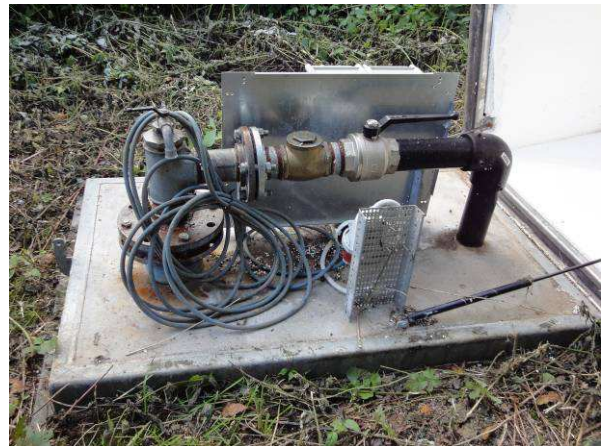
Vandværkets nyeste boring 60.92 er etableret i 2002 på en lidt sydligere beliggende kildeplads og er anbragt i en overjordisk råvandsstation. Den vurderes til at være i god stand.

Boring 3 på sydlige kildeplads

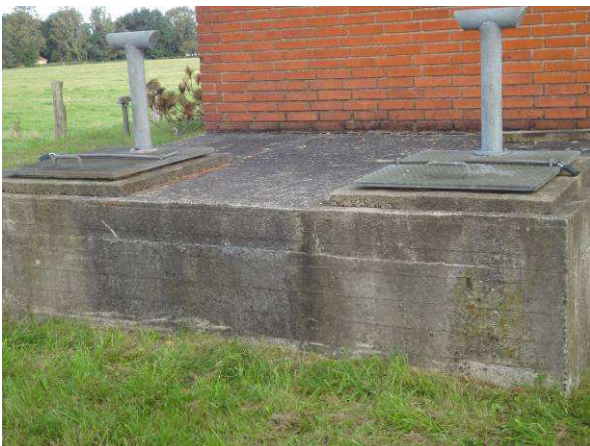
Rentvandsbeholderen og beluftningstanken er i god stand, og er forsynet med nyere velbeskyttede nedgang-slemme.

Reaktionsbassin

Vandværkets beluftnings- og rentvandsbeholder anbefales efterset jævnligt og inspiceres grundigere med en hyppighed på mindst hvert 5. år.

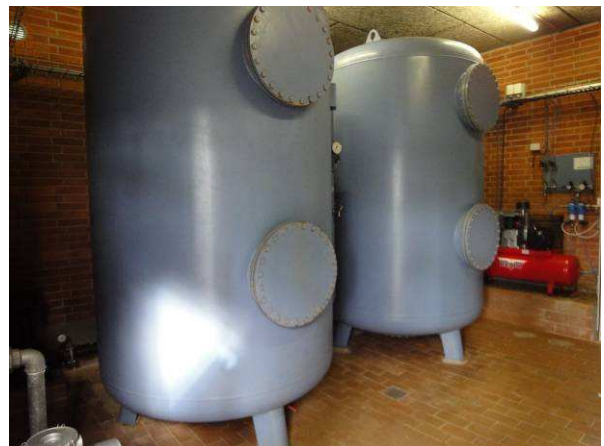
Forfilter og efterfilter, i baggrunden iltningsskæmmer

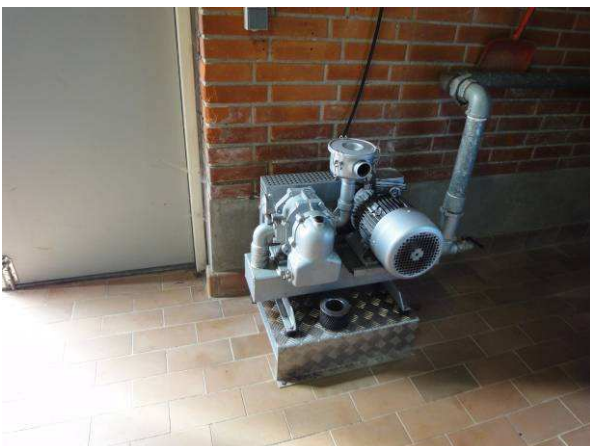
Belufterblæser til reaktionsbassin

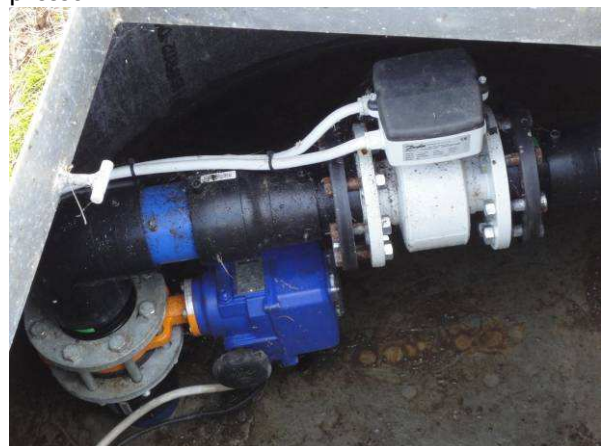
Motorventil til styring af råvandstilgang

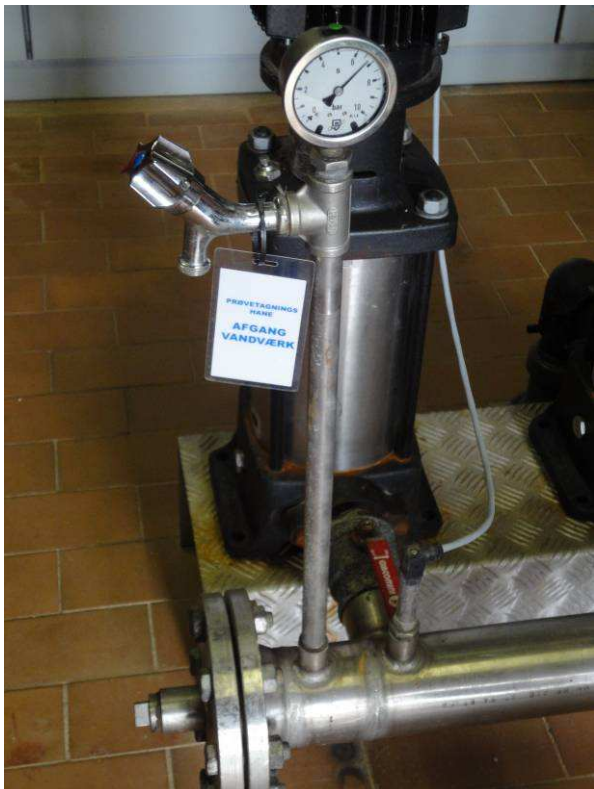
Del af pumpe til højtrykszone og prøvehane på afgang vandværk

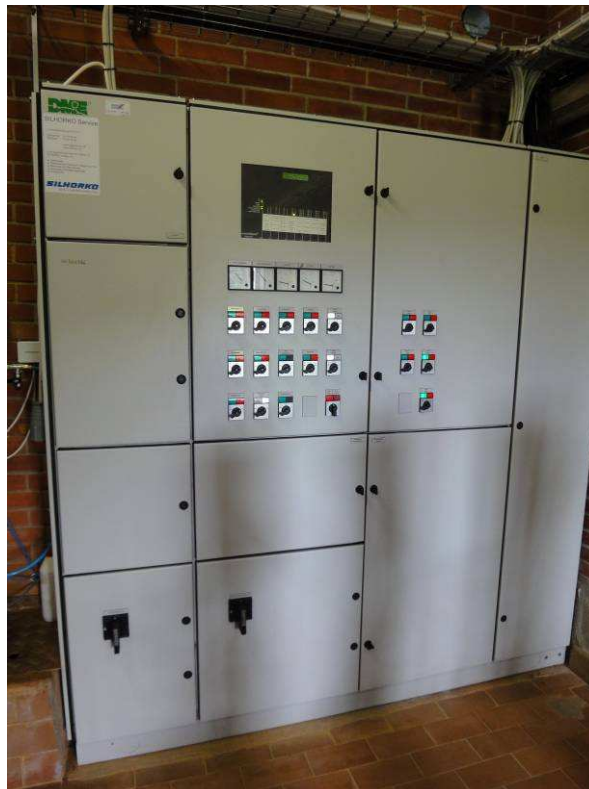
El- og styretavle

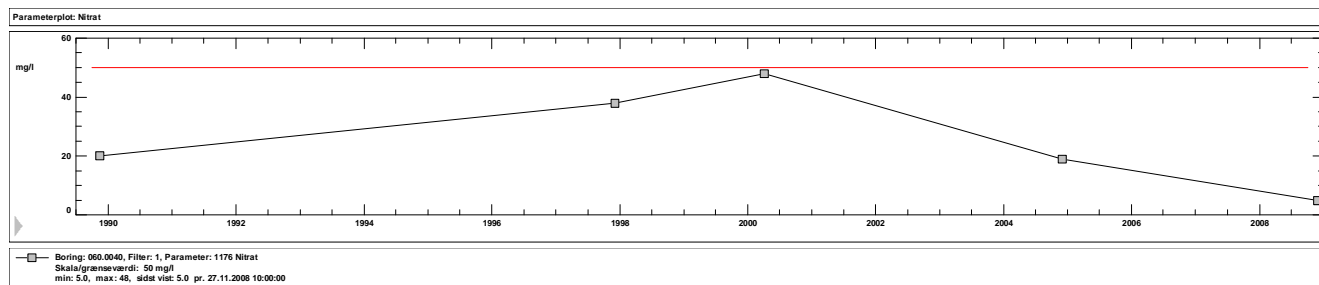
#### Nitrat

Fra den 02-12-1997 sker der en markant udvikling (forbedring) i boringens vandkvalitet. Iltindholdet falder over en årrække fra 2,2 til < 0,5 mg/l. Nitratindholdet falder fra den 03-04-2000 fra et niveau på 48 mg/l til 5 mg/l. Efterfølgende falder sulfatindholdet fra 75 mg/l til 36 mg/l. Jernindhold og ammoniumindhold stiger markant fra den 30-11-2004. Se bilag 3. Boringen udvikler altså i retning af en mere reduceret og dermed robust vandkvalitet. Der kan være flere årsager til udviklingen. En forklaring kan fx være at der indvindes med en lavere timeydelse, hvorved der trækkes mindre mængder overfladisk grundvand ned i sænkningstragten omkring boringen. Det er også muligt at en mindre total indvindingsmængde giver samme effekt. Eller at boringen er blevet renoveret / oparbejdet til en bedre specifik ydelse, hvilket kan give samme type udvikling. Endelig er det muligt at en ændret arealanvendelse i retning af lavere udbringning af husdyrgødning tæt ved boringen har haft en effekt.
